Research Paper

# Pathology and 3D Documentation of Historic Building Using Laser Scanning Technology: Case Studies of Tasouj Jame Mosque and Khosravi Leather Factory Chimney in Tabriz

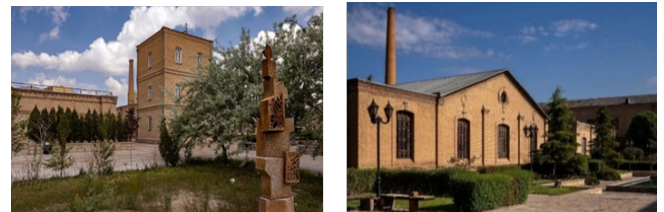
شکل ۳. نماهایی از کارخانه چرم خسروی (دانشگاه هنر اسلامی تبریز)

Figure 3. Architectural Views of the Khosravi Leather Factory (Tabriz Islamic Art University)

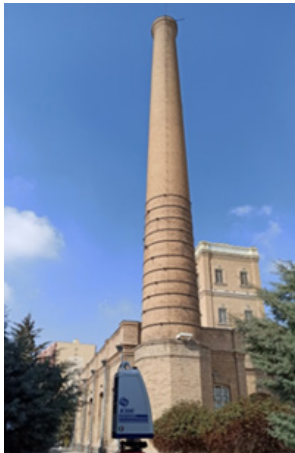
شکل ۷. محل قرارگیری دستگاه در برداشت‌های متعدد دودکش کارخانه چرم خسروی

Figure 7. Position of the Device in Multiple Survey Campaigns of the Chimney at the Khosravi Leather Factory

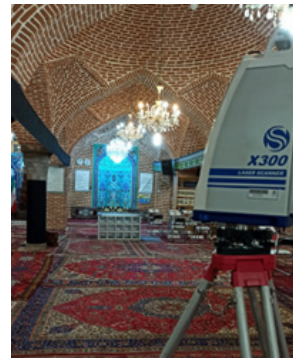
شکل ۵. محل قرارگیری دستگاه در برداشت‌های متعدد مسجد جامع تسوج  
Figure 5. Location of the Device during Multiple Survey Sessions at the Jameh Mosque of Tasuj

با توجه به شکل ۵ در پروژه مسجد جامع تسوج به دلیل ابعاد بزرگ بنا، ۱۱ ایستگاه جهت قرارگیری دستگاه و برداشت خارجی آن انتخاب شده به‌طوری که برداشت‌های متوالی با یکدیگر همپوشانی داشته باشند. همچنین دو برداشت از فضاهای داخلی با زاویه ۳۶۰ درجه نیز انجام گرفت. علاوه بر این موارد چندین برداشت از قسمت‌های مختلف بام جهت برداشت گنبدها نیز صورت گرفته است که مجموع برداشت‌های این بنا را به عدد ۱۹ می‌رساند.

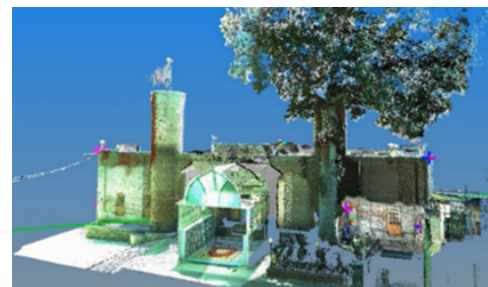
شکل ۶. مدل سه بعدی اسکن شده مسجد جامع تسوج

شکل ۶ مدل سه بعدی ابر نقاط به دست آمده از اسکن مسجد جامع تسوج را نشان می‌دهد. بعد از برداشت‌های میدانی صورت‌گرفته داده‌های به دست آمده وارد نرم افزار شده و روند پردازش و ایجاد مدل نهایی صورت گرفت و در مرحله نهایی آسیب‌های بنا به صورت جزئی‌تر بررسی گردید.

Figure 6. 3D Scanned Model of the Jameh Mosque of Tasuj

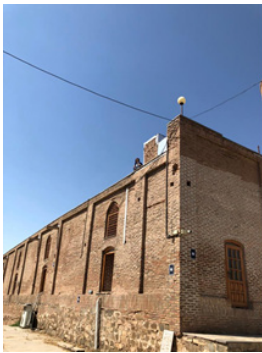
| بخش مورد بررسی | تصاویر | مدارک | نوع آسیب | جزئیات |
|---|---|---|---|---|
| دیوار ضلع شرقی مسجد | | | کج شدن دیوار | فاصله ابتدا دیوار از خط افق نسبت به انتهای دیوار ۳۸ سانتی متر اختلاف دارد و دیوار در بخش انتهایی دچار حدوداً ۱٪ نشست شده است. |
| | | | زاویه رو به بیرون بخش انتهایی دیوار | ضلع سمت چپ همان طور که نشان داده شده در دیوار شرقی دارای شیب رو به بیرون می باشد و در بیشترین حالت حدود ۱۵ سانتی متر از خط عمود فاصله دارد. |
| | | | رفتار خروج از صفحه در دیوار شرقی | دیوار شرقی در میانه تقریباً ۱۵ سانتی متر از صفحه خود خارج شده است. |

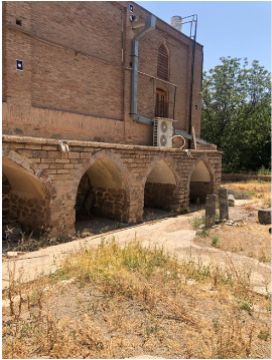
| بخش مورد بررسی | تصاویر | مدارک | نوع آسیب | جزئیات |
|---|---|---|---|---|
| دیوار ضلع غربی مسجد | | | زاویه رو به بیرون بخش انتهایی دیوار | ضلع سمت راست همان طور که نشان داده شده در دیوار غربی دارای شیب رو به بیرون می باشد. و در بیشترین حالت حدود ۱۳ سانتی متر از خط عمود فاصله دارد. |
| | | | کج شدن دیوار | فاصله ابتدای دیوار از خط افق نسبت به انتهای دیوار ۲۶ سانتی متر اختلاف دارد و دیوار در بخش انتهایی دچار حدوداً ۰.۵٪ نشست شده است. |
| | | | شیب دیوار به سمت خارج پلان | با توجه به شرایط ضلع انتهایی دو وجه شمالی و جنوبی و شیب رو به بیرون این دو دیوار می توان نتیجه گرفت دیوار غربی در طول خود رو به سمت خارج پلان دارای شیب می باشد. |

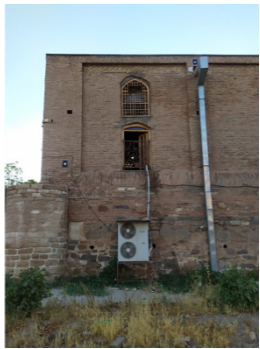
| بخش مورد بررسی | تصاویر | مدارک | نوع آسیب | جزئیات |
|---|---|---|---|---|
| دیوار ضلع جنوبی مسجد | | | زاویه‌دار بودن ضلع سمت چپ در دیوار جنوبی | ضلع انتهایی در دیوار جنوبی دارای شیب رو به بیرون می‌باشد و در بیش‌ترین حالت حدود ۱۰ سانتی متر از خط عمود فاصله دارد. |
| | | | شیب دیوار به سمت خارج پلان | با توجه به شرایط ضلع انتهایی دو وجه شرقی و غربی و شیب رو به بیرون این دو دیوار می‌توان نتیجه گرفت که دیوار جنوبی در طول خود رو به سمت خارج پلان دارای شیب می‌باشد. |
