## Technical Note

## The field monitoring of influential biodeteriogenic Agent the historic rock surfaces in Persepolis-UNESCO World Heritage Site

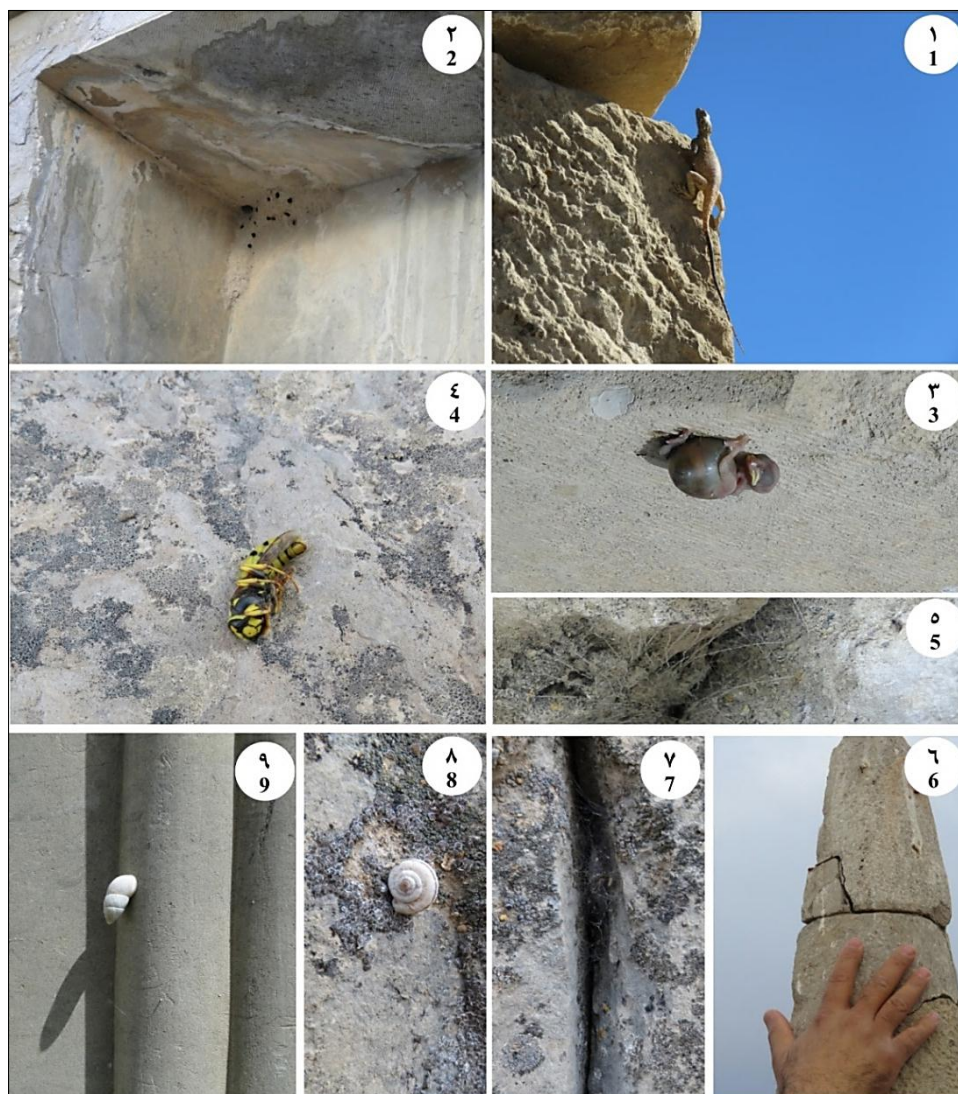
شکل ۳. تصاویری از عوامل زیستی در مقیاس میکروارگانیسم‌ها که در فرسودگی زیستی تخت جمشید نقش مهمی دارند: تصویر ۱) حضور مارمولک‌ها در تخت جمشید؛ ۲ و ۴-۵) لانه‌سازی حشرات مختلف در سطح سنگ‌ها؛ ۳) حضور پرندگان و لانه‌سازی و گاه‌لاشه اجساد آن‌ها در میان سنگ‌ها؛ ۶) فعالیت‌های انسانی و عوارض ناشی از آن؛ ۸-۹) حرکت حلزون‌ها روی سنگ‌های باستانی

Fig 3: Images of macro-scale biological factors that play an important role in the biodeterioration of Persepolis: 1) The presence of lizards in Persepolis; 2, 4-5, 7) The nesting of various insects on the surface of rocks; 3) The presence of birds and their nesting activities among the rocks; 6) Human activities and their consequences; 8-9) The movement of snails on the historic rock surfaces.

جانوران نقش مهمی را در بحث فرسودگی زیستی ایفا می‌کنند. زیرا به صورت مستقیم و غیرمستقیم، به این پدیده دامن می‌زنند. جانوران، از یک سو با لانه‌گزینی، نظیر لانه پرندگان، و عوارض ناشی از تجمع فضولات یا اجساد مرده آن‌ها (شکل ۳-پ)، سبب فرسودگی

می‌شوند. از سوی دیگر، فضولات آن‌ها مواد آلی موردنیاز را برای جایگزینی سایر ارگانیسم‌های میکرو، نظیر باکتری‌ها، قارچ‌ها و گلسنگ‌ها فراهم می‌کنند. جانوران با تحرک و راه رفتن در میان بناها سبب انتقال برخی از عوامل میکروبی در قسمت‌های مختلف می‌شوند. در
