## Investigation and Recognition of Organic Materials of Pastiglia Layer and Gliding of Safavid Period in Chehel Sotoun Palace of Qazvin

**Keywords:** Pastiglia, Gilding, Chehel Sotoun of Qazvin, SEM-EDS, FT-IR, GC-MS

## بررسی و شناخت مواد آلی لایه‌چینی و طلاچسبان دوره صفویه در کاخ چهل‌ستون قزوین\*

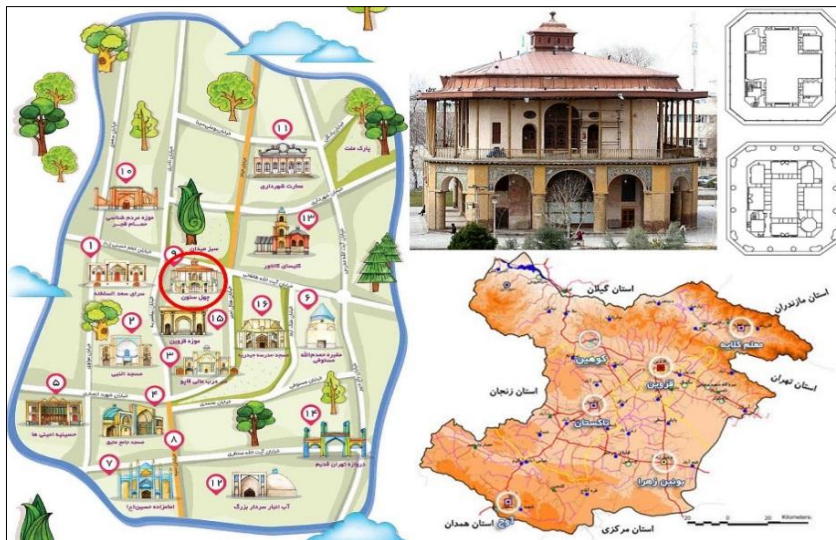
شکل ۱: موقعیت شماتیکی قزوین و بنای چهل‌ستون به همراه تصویر و پلان بنا  
Fig. 1: The schematic location of Qazvin and the construction of Chehelsotoun along with the image and plan of the building

شهر قزوین در دوره صفویه برای بیش از نیم قرن، پایتخت کشور ایران بوده است و به طور رسمی اولین دولت‌خانه و باغ‌شهر شاهی دوره صفویه محسوب می‌شود. دولت‌خانه مذکور از سال ۹۶۲ تا ۹۶۶ ه. ق. در ۷۴ هکتار با نقشه‌ای مهندسی شده و منظم برای زندگی خاندان سلطنتی، امرای دولت و پذیرایی از مهمانان سلطنتی ساخته شده است. امروزه تنها چند اثر شاخص از بناهای شهرشاهی آن دوره به جا مانده که از آن میان کاخ چهل‌ستون با توجه به دیوارنگاره‌های به جامانده از مکاتب اولیه دیوارنگاری دوره صفوی، اهمیت بسزایی دارد که نیازمند پژوهش‌های گسترده نیز است. این بنا در بخش شمالی مجموعه دولت‌خانه و تقاطع خیابان‌های اصلی است. اصل بنا یک طبقه‌ای هشت ضلعی با دیوارنگاره‌های داخلی و بیرونی مربوط به دوره شاه تهماسب است و طبقه دوم به احتمال زیاد در دوره شاه عباس به بنا افزوده شده است؛ همچنین بنا در دوره‌های مختلفی مورد مرمت، تعمیر و بازسازی الحاقاتی قرار گرفته است [9] (شکل ۱؛ جدول ۱).

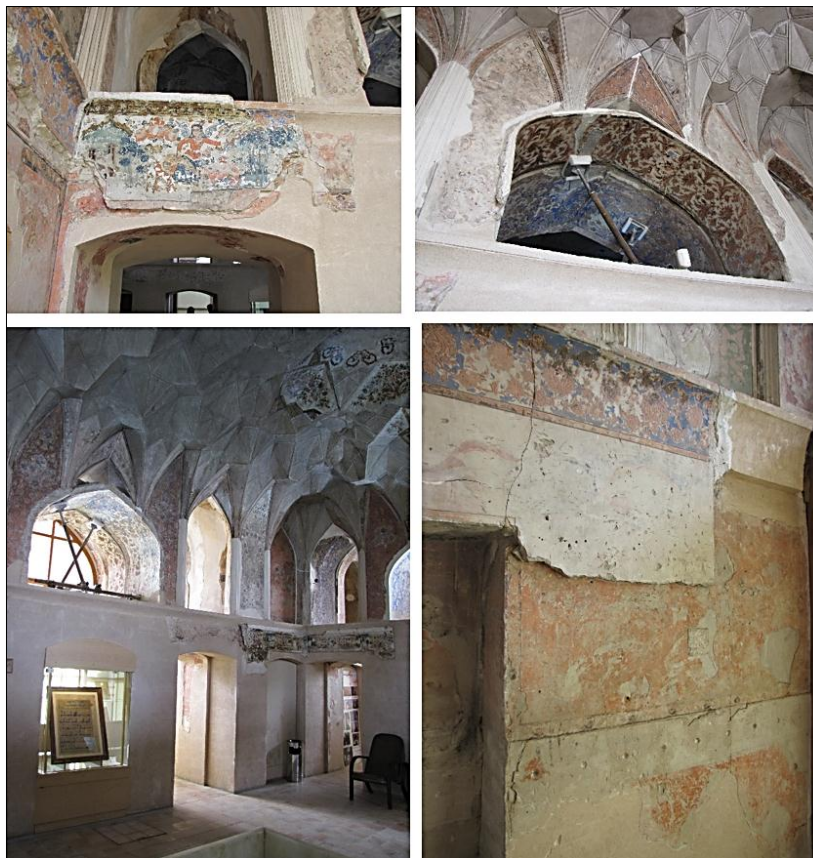
شکل ۲: لایه‌چینی و طلاکاری در لایه‌های مختلف آرایه معماری در عمارت چهل‌ستون قزوین  
Fig. 2: Pastiglia and gilding in different layers of architectural arrangement in Qazvin chehelsotoun

بخش آن تالار مرکزی وسیعی است که با دهانه‌هایی با قوس جناقی به ایوان‌ها متصل می‌شوند. در دوره دوم صفوی این قوس‌ها کندتر و دیوارنگاره‌های دیگری روی آن‌ها جایگزین شدند. سپس در دوره قاجار با قوس‌های دایره‌ای با دهانه بزرگ‌تر پوشانده‌اند و دیوارنگاره‌های دیگری جایگزین آن‌ها شده است (شکل ۲).

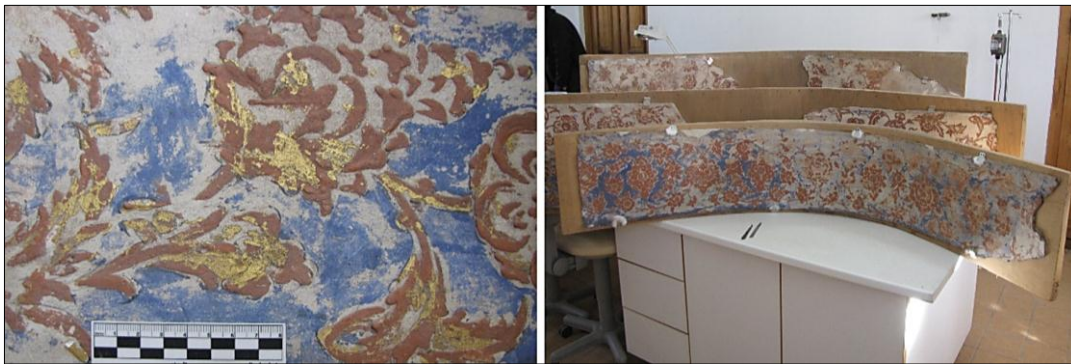
شکل ۳: آرایه لایه‌چینی و طلاکاری مربوط به عمارت چهل‌ستون قزوین که به شیوه استاکو جدا شده و بر روی پنل چوبی نصب شده است.  
Fig. 3: Pastiglia and gilding layer arrangement related to Qazvin Chehelsetoun, which has been separated in the style of Stako and installed on a wooden panel.

طبقه دوم بنا یک تالار با چهار گوشواره در چهار طرف است که یکی از گوشواره‌ها برای راه‌پله استفاده می‌شود. طبقه دوم نیز با دیوارنگاره‌هایی مزین بوده که امروزه بخش ناچیزی از آن‌ها باقی است. بر گرداگرد بنا غلام‌گردش وجود دارد که طبقه اول با ستون‌های مدور آجری تزئین شده و طبقه دوم با ستون‌های نازک چوبی مزین شده است. قوس‌های طبقه دوم نیز متعلق به دوره قاجار هستند [18]. در دوره‌های گذشته و در مرمت‌های پیشین، بخشی از آرایه‌های لایه‌چینی و طلاکاری به شیوه استاکو از معماری جدا شده‌اند و بر روی پنل‌های چوبی نصب و نگهداری می‌شوند (شکل ۳).

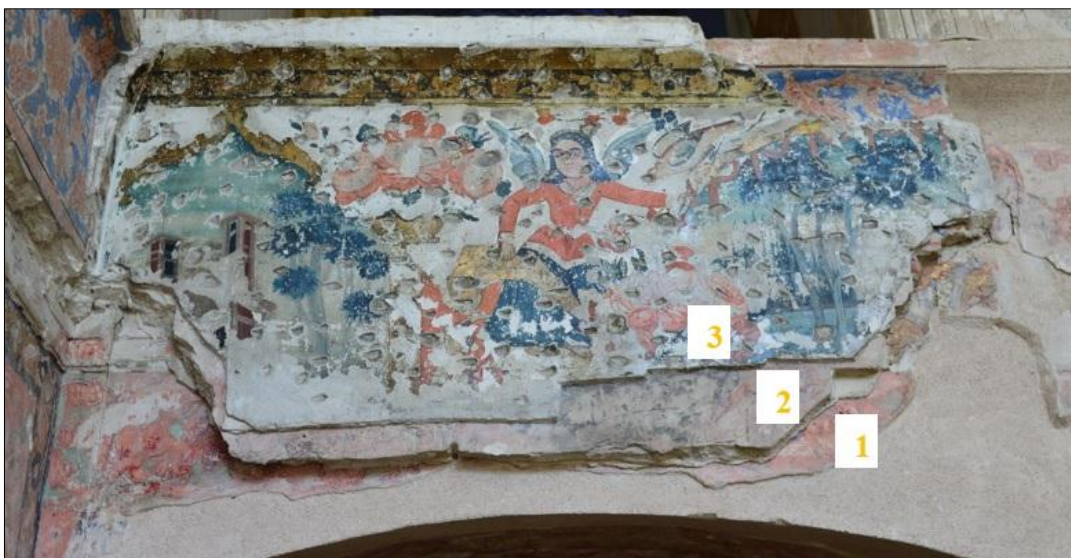
شکل ۴: سه لایه تزئینی از دوره‌های صفوی و قاجار؛ لایه ۱: دوره شاه تهماسب، لایه ۲: دوره شاه عباس و لایه ۳: دوره قاجار  
Fig. 4: Three decorative layers from Safavid and Qajar periods; Layer 1: Shah Tahmasb period, layer 2: Shah Abbas period and layer 3: Qajar period

دیوارنگاره‌های کاخ چهل‌ستون قزوین مربوط به سه دوره زمانی، در حکومت‌های صفویه و قاجار، است؛ دیوارنگاره‌های لایه اول (لایه زیرین) مربوط به دوره شاه تهماسب صفوی، لایه دوم به احتمال زیاد، مربوط به بازسازی‌های زمان شاه عباس صفوی و لایه سوم مربوط به دوره قاجار و سلطنت ناصرالدین شاه است [9,5 و 19]. این آرایه‌های معماری در گذر زمان آسیب‌های بسیاری دیده و برخی به کل نابود شده‌اند و تنها در بخش‌های اندکی از بنا می‌توان توالی لایه‌های مختلف دیوارنگاره‌های این سه دوره را در بنا مشاهده کرد (شکل ۴).
